# Zustandsorientierte Instandhaltung im Tagebau

## Berührungslose und wirtschaftliche Überwachung und Gut/Schlecht-Unterscheidung von Tragrollen an Förderbändern im Braunkohle-Tagebau

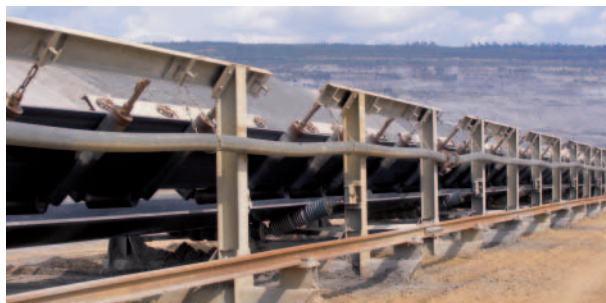
Bild 1: Abraum-Förderband

400 m tief, das Deckgebirge muss also vorher weggebaggert werden. Neben Schaufelradbaggern werden deshalb auch Förderbänder benötigt, um Braunkohle und Abraum im Tagebau zu transportieren. Die Förderbänder (Bild 1) mit einer Gurtbreite von 2,8 m und Antriebsleistungen von bis zu 12 MW sind typischerweise 1,5 bis 3 Kilometer lang und bewegen sich mit einer Geschwindigkeit von 7,5 m/s. Dabei wird der Fördergurt in Tragrollengirlanden, die aus jeweils drei Tragrollen zusammengesetzt und im Bandtraggerüst eingehängt sind, gemuldet geführt. Die regelmäßige Überwachung dieser Technik ist schon auf Grund der Dimensionen und Entfernungen eine Herausforderung.

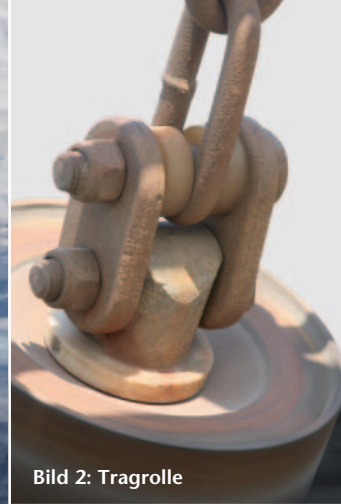
Bild 2: Tragrolle

Aufgabenstellung der Zustandsüberwachung war nicht die Vermessung aller eingebauten Tragrollen, sondern die Identifikation von einzelnen schadhafte Tragrollen in Bereichen, in denen eine Geräuscherhöhung beobachtet oder gemessen wird, aber eine eindeutige Identifizierung der Tragrollengirlande mit einer oder mehreren Rollen mit geschädigten Wälzlager mit einfachen Luftschallmessungen nicht möglich ist. Die Versuchsabteilung der RWE-Power AG suchte daher eine Technik, um Tragrollen mit geschädigten Wälzlager im eingebauten Zustand in der Anlage (Bild 2) erkennen und deren Schwingungsverhalten breitbandig untersuchen zu können.

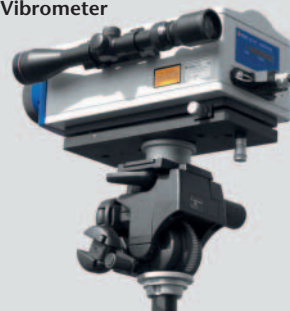
Bild 3: RSV-150 Remote Sensing Vibrometer

Als Alternative bietet sich ein berührungsloses Verfahren an, das aus einem sicheren Abstand angewendet werden kann. Das RSV-150 Remote Sensing Vibrometer (Bild 3) ist für diese Aufgabe perfekt geeignet. Diese laser-basierte Lösung erspart den Montageaufwand und gleichzeitig ist die Sicherheit gewährleistet, da die Entfernung vom Objekt abhängig von der Amplitude und den Rückstreuungseigenschaften der Oberfläche zwischen 5 m und über 100 m betragen kann. In der hier gezeigten Anwendung betrug der Arbeitsabstand 5 bis 7 m. In Bild 4 ist die Zielausrichtung im Videobild zu sehen.

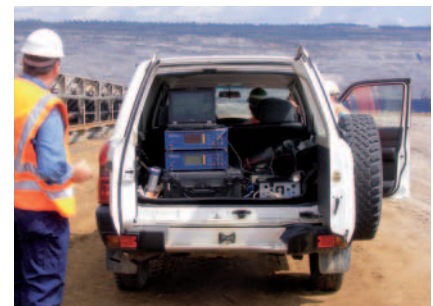
Bild 6: Messtechnik im Einsatz vor Ort

Ziel der Versuchsabteilung der RWE Power AG waren Testmessungen an zwei Förderbandanlagen an jeweils ca. 100 Tragrollengirlanden. Um Zeit zu sparen, wurde deshalb der Sensor – mittels eines selbst gebauten, mit einem großen Saugnapf an der Fahrertür befestigten Sensorträgers – kurzerhand am Allradfahrzeug befestigt (Bild 6). Damit steht ein mobiles Mess- und Auswertezentrum zur Verfügung. Schon vor Ort kann der Zustand beurteilt werden (Bild 7). Die Spannungsversorgung des RSV-150 erfolgte über das Bordnetz des Fahrzeugs.
